風水害の対応と津波被害*

今回は風水害による浸水被害の発生時の対応と、東日本大震災における津波被害の状況を紹介する。

*本稿は、印刷雑誌2016年9月号より連載している「印刷会社の災害対策（その後）」の第4回・最終回である

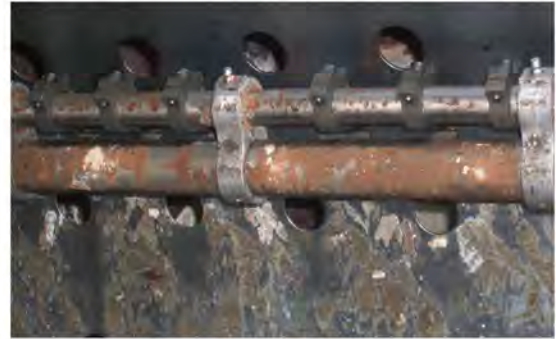
流し、鉄の露出部分は洗油などで洗浄して不純物を取り除く。きれいになったら錆止め剤のスプレーオイルをふりかける。汚泥は乾燥すると取り除くのに大変な時間を要する。なお海水の場合は、乾燥し始めると塩分が残りべとべとして大変な労力を要するため、乾かないうちに清掃することが肝要である。真水でも海水でも、鉄が濡れて空気に触れれば、サビが発生する。とくに海水は塩分を含むため、サビ発生が早い。環境などによって時間差はあるが、半日以上置くのは極めて危険であり、丸一日置くとほぼ全滅してしまう。（写真14）

写真14 錆びてしまった枚葉機デリバリー爪竿

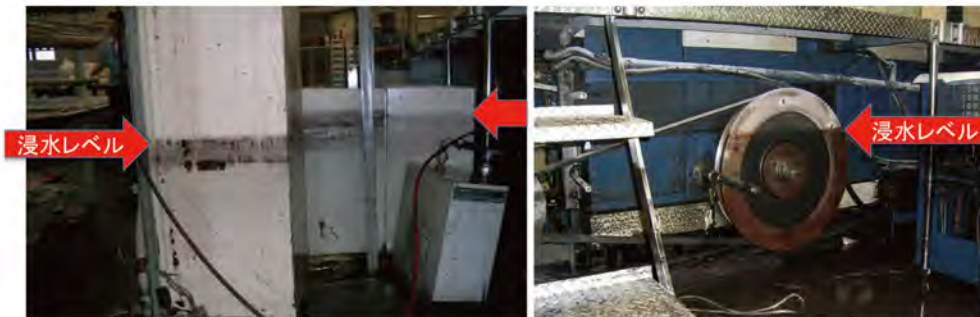
- ①被害状況の把握ができるまでは、工場と機械の電源は落としたままにする。漏電や感電の恐れがあるので、絶対に通電しない。
- ②機械の冠水状態を把握する。まず真水か海水かを区別する。とくに海水の場合、水が引いた後濡れた部分が急速に錆び始めるため、時間との勝負になるからだ。床面から××cm位まで水に浸かった、機械のオイルバスに入った、シリンダーや爪竿が濡れた、というように数値や具体的な状態を把握する。周辺機器はどのような状態で置かれており、どれだけ浸水したかも把握する。写真13は、過去の浸水した印刷工場の写真で、赤矢印は浸水レベルを示している。
- ③被害の状況を機械メーカーに連絡し、メーカー技術者の指示を受けそれに従う。
- ④水が引いたら、急いで冠水した部分の汚泥を洗い流す。塗装された部分は清水（水道水）で洗い

写真13 浸水した印刷工場

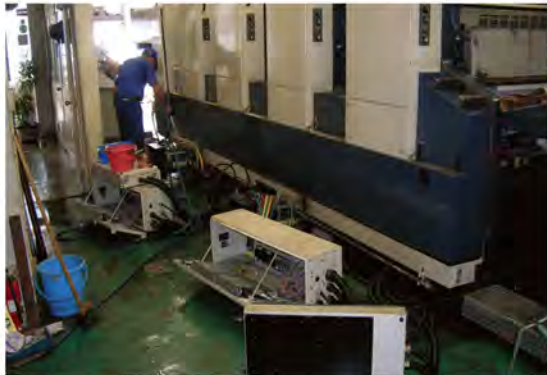
写真 15 電気配電盤を乾燥させて復旧作業中

⑨カバーやフタなどは極力大きく開けて乾燥を促進させる。(写真 15)

⑩乾燥させるには、屋内電源 (AC100V) の復旧後、温風機や扇風機やヘアードライヤーなどによる乾燥が適当である。ただヘアードライヤーなどの長期連続使用は危険なので注意願いたい。

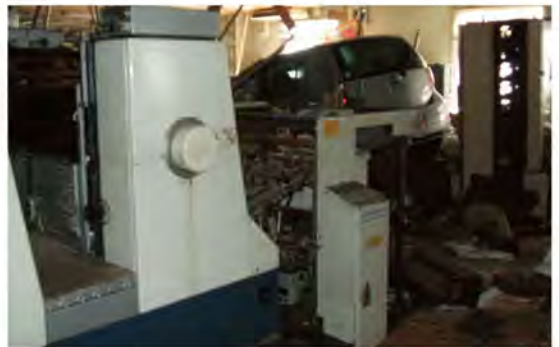
写真 16 津波を受けた B 社の枚葉機

況である。機械が完全に水没してしまった悲惨な写真もある。すでにここまで読み進めてきた読者であれば、この写真からどのような状態になっているか、推測できるであろう。津波は真水ではなく海水である。しかも津波が引いてから即座に復旧活動ができたわけではない。交通網の遮断やライフラインの崩壊などの中で、印刷機械は数日をそのまま過ごさなければならなかった。

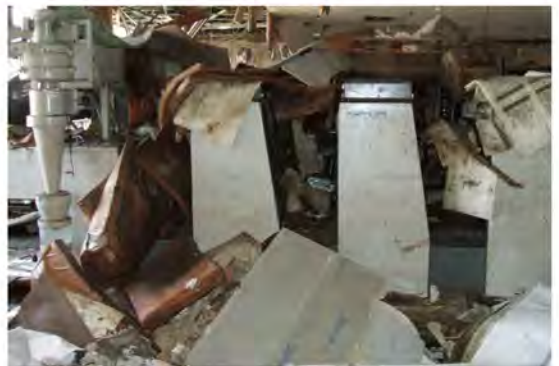
写真 17 津波を受けた C 社の枚葉機

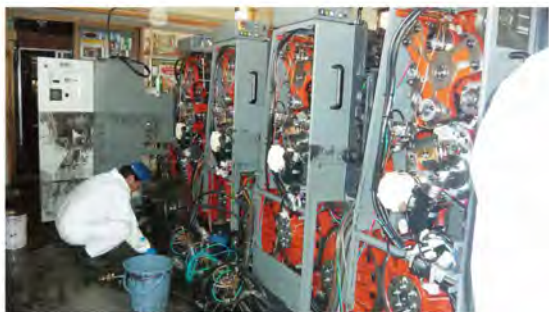
写真18 津波被害後の機械内部点検

復旧のためにメーカー技術者は機械内部を点検し汚泥の清掃に汗を流し、機械をよみがえらせようと必死の作業に取り組んだ。(写真18, 19)

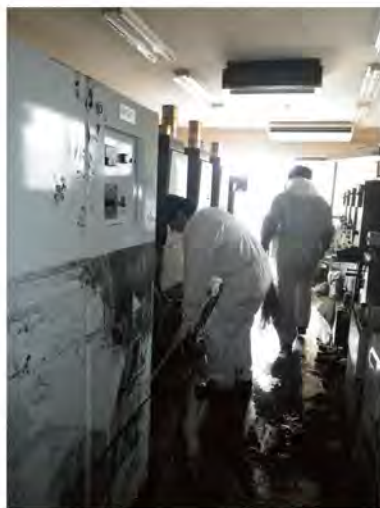
写真19 胸まで浸水した機械の復旧作業

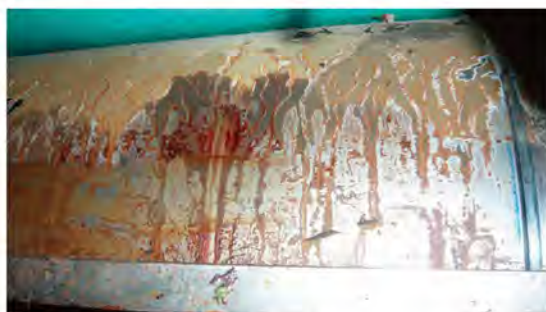
しかし、海水につかり数日を経ってしまった鉄の部分は醜く錆びていた。写真20は枚葉機の圧胴が全面錆びてしまった写真である。錆は初期であれば錆び落としで取り除き防錆処理をして復帰できる。たとえば水舟から水が少し圧胴に落ちて錆が発生するケースがあるが、早期対応で復旧できる。しかしその錆が内部まで浸食した場合は、錆

写真20 錆びてしまった枚葉機の圧胴

び落としと同時にその部分の陥没を惹起する。肉盛りなどの復旧作業ができればよいが、広範囲であったり、深かったり、あるいは品質に直結する需要部分であったりすれば、そうはいかない。シリンダー交換などの大がかりな交換工事でしか直せないことになる。しかしそれも一部であれば可

能であるが、全胴に及べば、修理の領域を超えてしまうのだ。

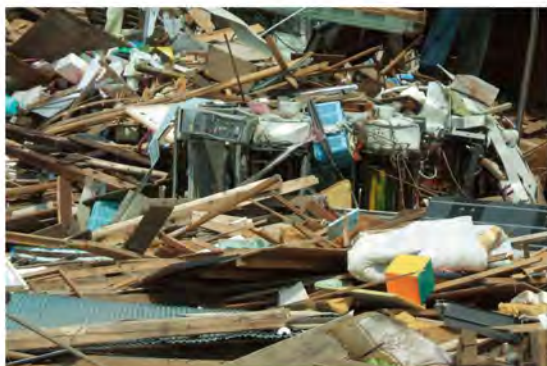
写真21 津波に流されてしまった枚葉機

メーカー技術者の懸命な復旧活動によってよみがえった数多くの機械がある他方、どのようにしても復旧できなかった機械もあるのが、現実である。(写真21, 22)

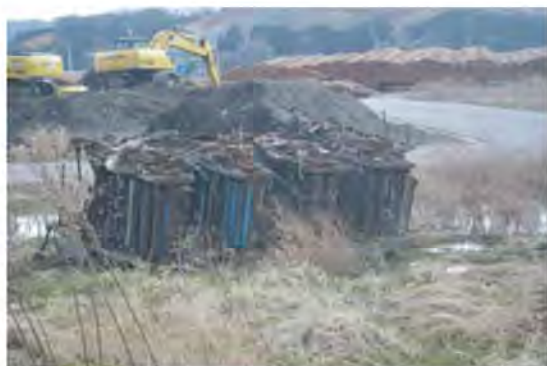
写真22 津波を受け廃棄処分となった枚葉機
